FUERZA AÉREA URUGUAYA
COMANDO GENERAL
DIRECCIÓN DE SEGURIDAD DE VUELO
PREVENCIÓN DE ACCIDENTES

Reporte final, A-37B, FAU 283, 31 de enero de 2004, Cerro de la Macana, Florida.

REPORTE Nº 76/2004, TIPO (A), SCF-NP/LOC-I.

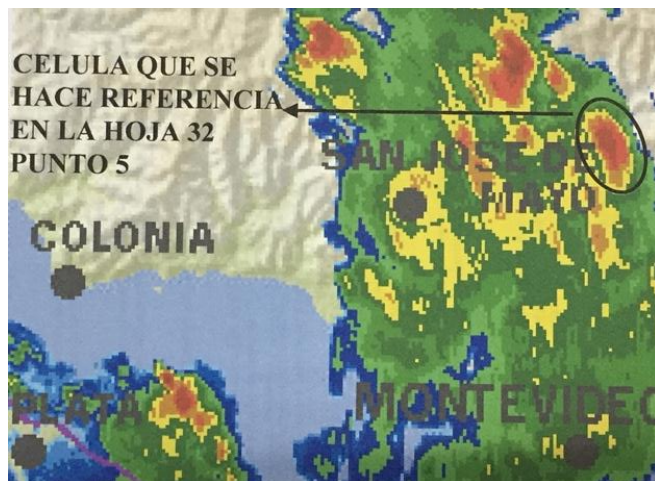
En ese cambio por las condiciones de severa reducción de visibilidad posiblemente fue donde el Lince 1 pierde su guía, realizando un viraje por izquierda como dice el procedimiento de ladero perdido, suponemos fue a la

hora 19:28.06 Zulu según el radar de Carrasco, datos obtenidos del COA. Hay una pérdida inicial de altura de 500fts, manteniendo el rumbo aproximado 295°, mantiene esa tendencia de viraje por izquierda, se observa un descenso de más de 2000fts. a un régimen aproximado de 16.500 ft/min continuando un descenso progresivo a un régimen menor, hasta altitud 7799 ft, aprox. 33" antes del último eco registrado, realiza un ascenso a altitud 8399 fts. y coloca proa a un rumbo general 285°. Finalmente hay un nuevo viraje por izquierda a rumbo 229, comenzando un descenso mas acentuado de 6.000 ft/min., perdiéndose contacto radar.

La proyección de este último sobre el terreno, se encuentra aprox. a 1000 mts. Del punto de impacto, lo que permite afirmar que los últimos segundos de vuelo los realiza con un importante régimen de velocidad vertical descendente. De acuerdo al asesoramiento técnico se estima que la velocidad de impacto fue algo superior a la velocidad máxima estructural, la que es 415 kts.
