FUERZA AÉREA URUGUAYA
COMANDO GENERAL
DIRECCIÓN DE SEGURIDAD DE VUELO
PREVENCIÓN DE ACCIDENTES

Reporte final, C-95, FAU 581, 25 de Febrero de 1991, Paso Freitas, Canelones.

REPORTE N° 67/1991, TIPO (A), FUEL (FH).

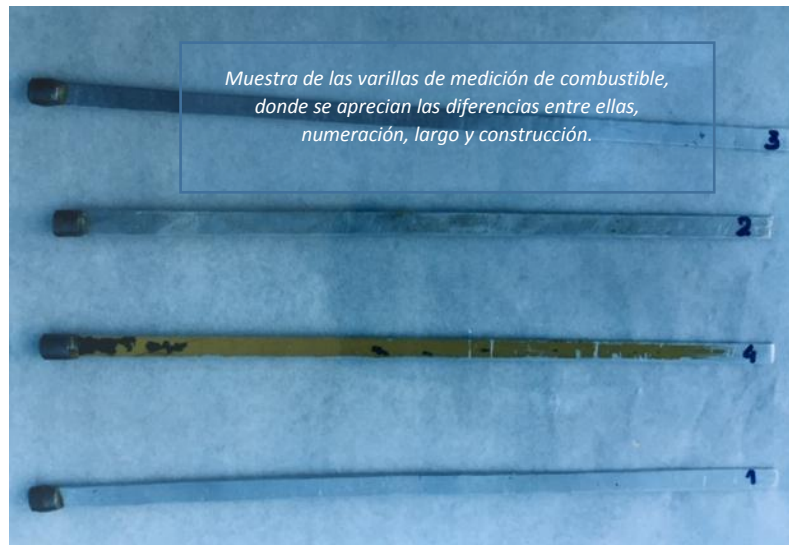
De acuerdo al Manual del Operador de C-95, se conoce que el sistema de combustible posee 4 puntos de medición por ala, numerados de adentro hacia

afuera en números correlativos. Estos puntos deben ser medidos por una varilla o regleta calibradora de afuera hacia adentro y en caso de indicar 0.0 se pasa al otro punto. Ejemplo: si se mide el punto N°4 y da indicación 0.0 se debe medir el punto N°3 y así sucesivamente.

En base a las declaraciones obtenidas por los involucrados en el accidente, surge que al realizar las mediciones de tanques en el punto N°2 registro la indicación de 0.4, equivalente a 568 lbs. por ala (total 1.136 lbs.). El avión involucrado regresó de Salto y su combustible total remanente oscilaría entre 600 y 700 lbs., entre 300 y 350 lbs. por ala, (lo que en el punto N° 2 indicaría 0.0), por lo tanto la medición realizada no concuerda, ya que el 0.4 corresponde a 568 lbs. Luego del accidente no se encontraron restos ni vapores de combustibles en el sistema y el totalizador indicaba 1.358.4 lbs., lo cual no es compatible con el remanente estimado del avión.

Realizada la investigación se comprueba que la indicación de combustible, del avión accidentado (FAU 581), en tanque derecho es de 0.2 del tanque izquierdo 0.1, sin combustible. Para comprobar estos datos, se estudian los sistemas de otras aeronaves (FAU 580 Y FAU 585) dónde se presenta la misma discrepancia, indicando entre 0.0 y 0.2 cuando debe indicar 0.0 (se adjunta tabla de medición en FAU 585, fotos de las varillas de medición y de medición de punto N°4 de ala derecha). Se puede decir que esta discrepancia esta ocasionada por el desgaste, por rozamiento, de los soportes y ejes que ofician de pivot de las tapas que portan los indicadores; incluso se ha detectado que el punto N°2 del ala izquierda del avión siniestrado (FAU 581), posee la tapa con los ejes flojos. Se debe aclarar que el Boletín de Servicio de Embraer N° 110-28-019, que incorpora el sistema de medición de combustible mecánico/magnético, no posee un mantenimiento o verificación de estado de los mecanismos (Se adjunta fotocopia del Boletín de referencia), tampoco se poseen Boletines posteriores que atiendan este problema hasta la fecha.

- g. El grupo de aviación N°6. (Transporte), deberá realizar inmediatamente la reparación y calibración del Sistema Secundario de indicación de cantidad de combustible.
