**FUERZA AÉREA URUGUAYA**  
**COMANDO GENERAL**  
**DIRECCIÓN DE SEGURIDAD DE VUELO**  
**PREVENCIÓN DE ACCIDENTES**

Reporte final, UH-1B, FAU 062, 30 de Abril de 1982, Rincón de Pando, Canelones.

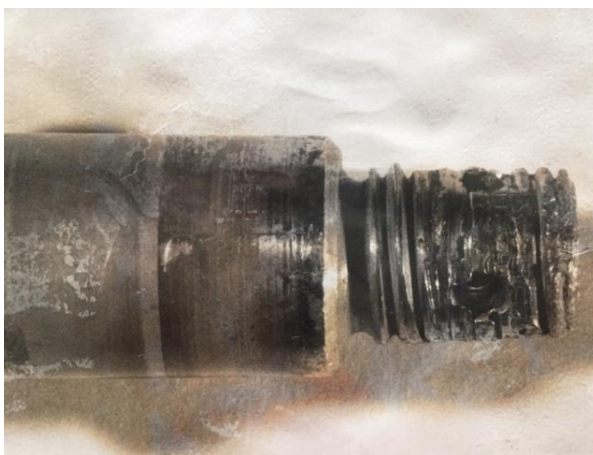
El examen reveló que aproximadamente 4 ½ hilos de rosca estaban completamente conectados con la tuerca de la mordaza del rotor de cola, cuando las fuerzas de sobrecarga causaron que los hilos de la mordaza se estropearan. Esta es una cantidad normal de

de enroscado, para un conjunto de tuerca y mordaza del rotor de cola apropiadamente torquado. La dureza de la mordaza era ROCKWELL "B" 80, lo cual está por encima del "B" 78 mínimo requerido por BPS4467 para el 2014-T6 de partes de aleación de aluminio. No estaba el tornillo de unión de la articulación de paso en el cuerno de paso de esta mordaza.

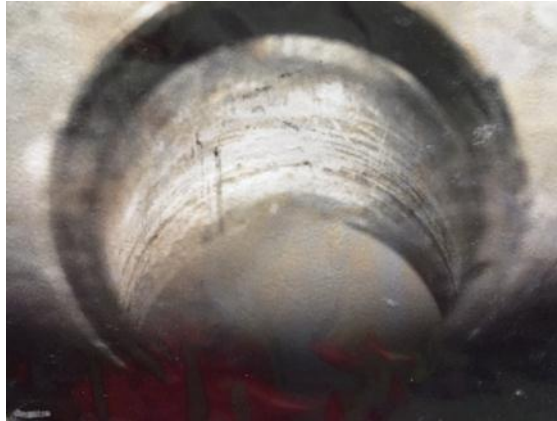
El examen dentro del agujero de la unión de la articulación de paso, reveló múltiples marcas circunferenciales en la pared del agujero, hechas por movimientos del tornillo de articulación de paso.

Había marcas y rayaduras longitudinales las cuales parecerían haber sido producidas por arenilla y

grava de la tierra que entró en el agujero cuando el conjunto de la pala y mordaza impactaron y se hundieron en el suelo.
