**FUERZA AÉREA URUGUAYA**  
**COMANDO GENERAL**  
**DIRECCIÓN DE SEGURIDAD DE VUELO**  
**PREVENCIÓN DE ACCIDENTES**

Reporte final, (Cessna A-37B, FAU-270, FAU-276, 07 de octubre de 1987, inmediaciones de la Base Aérea Tte.2º M. W. Parrallada.)

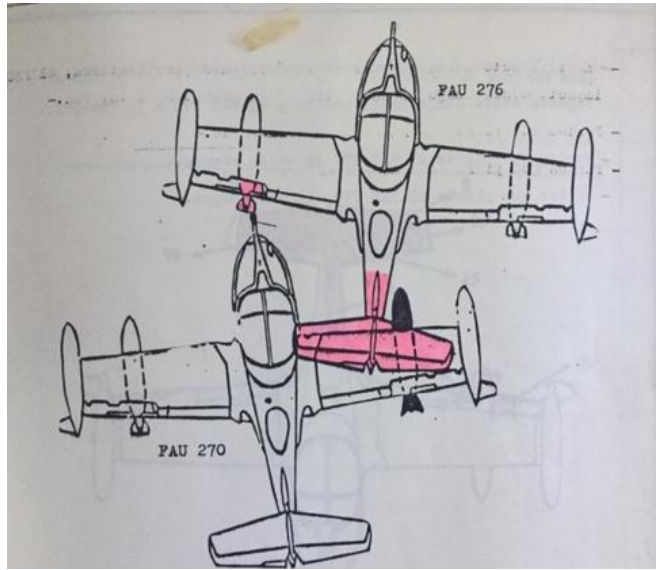
El impacto se produce debido a que, en el intento de sobrepasar el N°2 al N° 3 por el lado de adentro del viraje de la formación, cuando consideraba que ya lo había sobrepasado (en realidad están a la misma distancia) “apreta el viraje”, para seguir al N° 1 perdiendo el contacto visual con el N°

3. En este momento el N° 3 siguiendo al N° 1 comienza una trepada en viraje sin tener a la vista al N° 2, produciéndose la colisión.

- i. Mantener siempre a la vista a los aviones que nos preceden o, caso contrario comunicarlo de inmediato.
  - ii. Realizar comunicaciones claras, completas y siempre identificables.

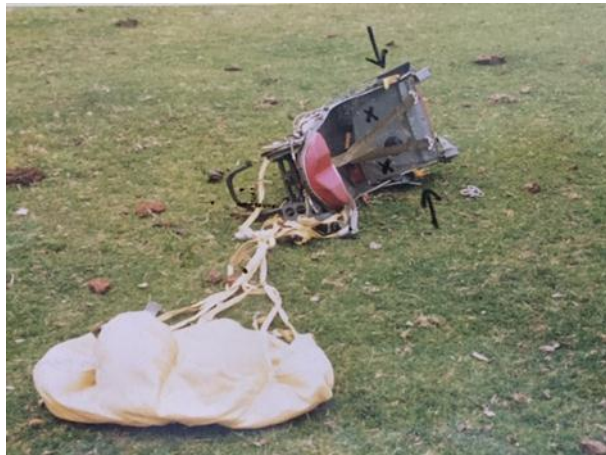
De la investigación realizada en base a la OT -1A 37 B-1 se constató que los asientos de A-37 no disponen del cartucho (nombre CTG, Delay CCU-4/A N° de parte 2838242) el cual provee una separación de 0.5 seg entre hombre y asiento, disminuyendo de esta forma el riesgo de enganche del paracaídas con el asiento como

posiblemente ocurrió en el caso del CP del FAU 276. Así también este cartucho fue recomendado por la fábrica “TALLEY” (USA) que modificó estos asientos demorando incluso su certificación debido a la carencia del mismo. De acuerdo a las

consultas realizadas entre los operarios y la fábrica, y con referencia en la OT-1A 37 B-1 se mantuvieron los paracaídas pero sin el cartucho. Se estima como posible que a raíz de esto y en base a la situación particular en que se realiza la eyección, se haya producido el enganche descrito.

- ii. Necesidad de tripulaciones dobles
  - iii. Necesidad de integrar al personal no piloto a la actividad de vuelo.
- m. Se considere por parte del Comando Aéreo Táctico y el Comando Aéreo de Material, la posibilidad de instalar en el sistema de eyección del A-37B del cartucho CTG, DELAY CCU-4/A; número de parte 2838242.
