FUERZA AÉREA URUGUAYA
COMANDO GENERAL
DIRECCIÓN DE SEGURIDAD DE VUELO
PREVENCIÓN DE ACCIDENTES

Reporte final: Mentor T-34 A Mentor, FAU 666, 7 de enero de 1987, Tacuarembó.

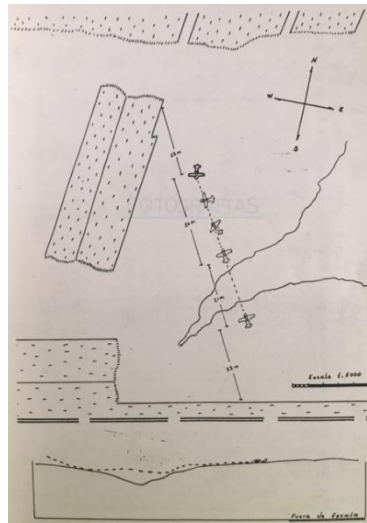
c. Actitud del avión en el momento del impacto.

El avión impactó sobre el terreno en actitud de pérdida de sustentación, producida por la baja velocidad al llevar nariz arriba con el intento de llegar al campo elegido. Impacta a unos 5 metros de una zanja, rebotando para impactar nuevamente con la nariz de la aeronave cruzando la misma, produciendo un desprendimiento en la parte superior entre el motor y el fuselaje. Prácticamente en forma simultánea choca el ala izquierda contra una irregularidad del terreno, haciendo que la aeronave gire casi 180° en forma lateral mientras se desplaza en el terreno.
