FUERZA AÉREA URUGUAYA
COMANDO GENERAL
DIRECCIÓN DE SEGURIDAD DE VUELO
PREVENCIÓN DE ACCIDENTES

Reporte final, A-37B Dragonfly, FAU 271 y FAU 272, 6 de Octubre de 1983, Durazno.

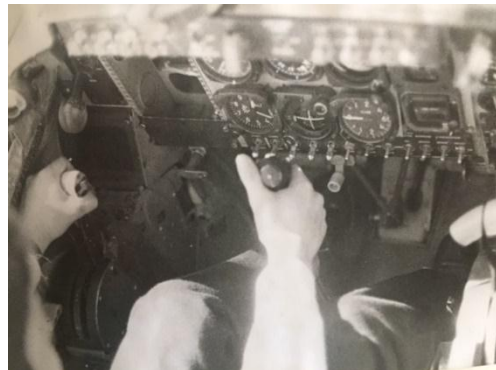
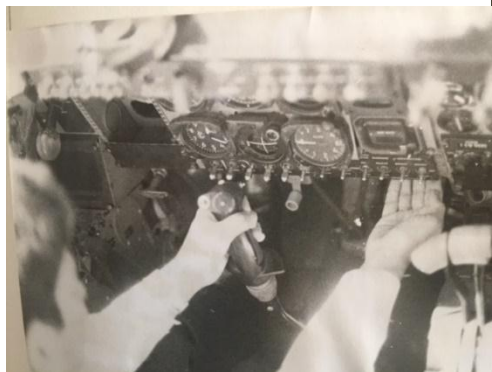
A la Derecha observará la posición normal del piloto en cualquier fase del vuelo, especialmente en el decolaje por la necesidad de dar potencia necesaria y mantener con diferentes posiciones de la palanca de gases, las velocidades correspondientes a la maniobra.

Obsérvese las necesidades de movimientos para accionar las luces de posición:

- 1º) Soltar la palanca de gases de la mano izquierda.
- 2º) Tomar el bastón de mando con la mano izquierda.
- 3º) Llevar la mano derecha hacia el tablero de luces abajo y a la derecha, provocando muy posiblemente un

movimiento total del cuerpo hacia esos lados. Todos estos movimientos fueron realizados dos veces, en plena aceleración, en viraje en ascenso y en transición de vuelo con referencias a IMC.

Esto trajo aparejado que el numeral, instantes después de dejar el suelo, solicitaría “poneme las luces de formación”. Esta maniobra involucra soltar los gases y tomar el bastón con la mano izquierda operando las llaves correspondientes con la mano derecha, desviando la atención hacia abajo y a la derecha, lugar de ubicación del panel de llaves de luces.

- a. Incluir en la “Lista de Comprobación para Pilotos del avión A-37B” (Cartilla en uso) en el punto L) “Control antes del decolaje”, como ítem N°5: “Luces exteriores” “Como se requieran”.
- b. Reiterar a todas las tripulaciones el estricto cumplimiento de las normas establecidos en el “Manual de Vuelo por Instrumentos 51-37”.
- c. Pese a no haber tenido incidencia directa en el presente accidente, pero si, en su investigación, se recomienda la instalación de equipos grabadores en la Torre de Control de Tránsito Aéreo, los que además de clarificar las comunicaciones en caso de accidente o situaciones riesgosas, pueden cumplir funciones didácticas ante situaciones erróneas, fraseología inapropiada, etc.; tanto para el Personal del Control de Tránsito Aéreo como para personal navegante en general.
