FUERZA AÉREA URUGUAYA
COMANDO GENERAL
DIRECCIÓN DE SEGURIDAD DE VUELO
PREVENCIÓN DE ACCIDENTES

Reporte final: Mentor T-34 A Mentor, FAU 638, 6 de abril de 1992, Gral Artigas, Pando.

REPORTE Nº 68/1992, TIPO (A), SCF-PP/LOC-I (FM/FH).

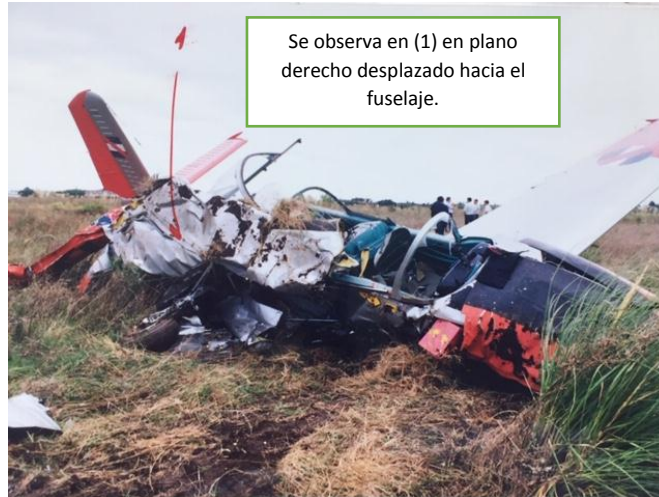
d. Daños a la aeronave: Pérdidas totales.

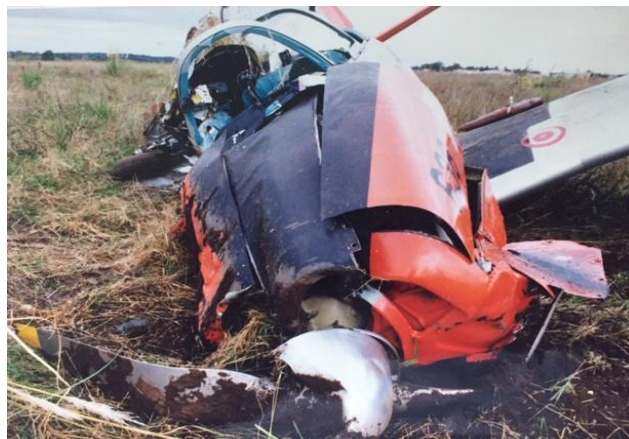
La evidencia disponible para demostrar que el avión tocó el terreno sin potencia son las palas de las hélices dobladas hacia atrás y la posición de los comandos de gas hélice y mezcla adelante, Selector de Combustible ON, Magnetos ON.

Vista frontal; se observa evidencia del impacto de la hélice sin potencia y estado de la cabina.
