**FUERZA AÉREA URUGUAYA**  
**COMANDO GENERAL**  
**DIRECCIÓN DE SEGURIDAD DE VUELO**  
**PREVENCIÓN DE ACCIDENTES**

Reporte final, UH-1B, FAU 062, 30 de Abril de 1982, Rincón de Pando, Canelones.

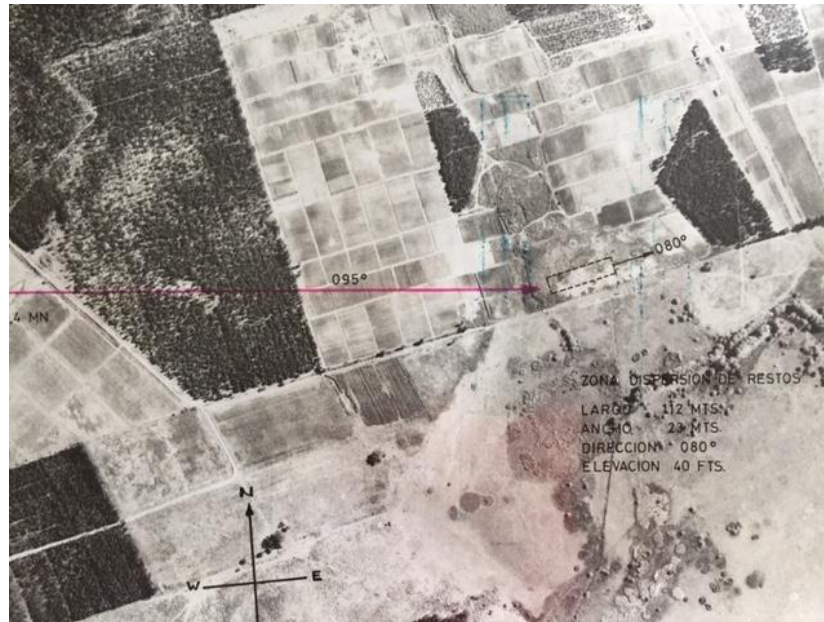
El FAU 062 era el Número 2 de una formación táctica de entrenamiento integrada por cinco elementos. El despegue de SUMU con destino propuesto sector Este se realizó a las 17:10 L. del día 30 de abril de 1982.

Luego del decolaje la formación realizó un pasaje sobre B.A.I con rumbo Norte 500 pies de altitud, puso rumbo a "Gral. Artigas", efectuó un viraje de 360° por izquierda y pasó sobre instalaciones de la E.M.A. con rumbo N. E. a 400 o 500 pies de altitud a una velocidad de 90 a 95 nudos. Aproximadamente dos minutos posterior a este pasaje y cuando la formación se encontraba a unas 3 MN al Este de "Gral. Artigas", volando con rumbo Este a una altitud de 300 a 400 pies, el número 2 efectúa un cambio de posición de la izquierda a la derecha. Pocos segundos después se observa un comportamiento extraño del FAU 062 consistente en pequeñas oscilaciones sobre sus tres ejes, baja la nariz perdiendo altura y aproximadamente con 200 pies de altitud nivela e inmediatamente se inclina bruscamente 80° a la derecha y luego hacia la izquierda, realizando una trayectoria descendente pronunciada en actitudes extremas o anormales no bien definidas.

Próximo al terreno en una secuencia no determinable con seguridad, se produce la rotura del mástil del Rotor Principal de Cola y Caja 90°, impactando en una actitud de nariz abajo y levemente inclinado a la derecha, resultando sus cuatro tripulantes fallecidos y el helicóptero completamente destruido por acción del impacto y fuego posterior.
