FUERZA AÉREA URUGUAYA
COMANDO GENERAL
DIRECCIÓN DE SEGURIDAD DE VUELO
PREVENCIÓN DE ACCIDENTES

Reporte final: Mentor T-34 A Mentor, FAU 666, 7 de enero de 1987, Tacuarembó.

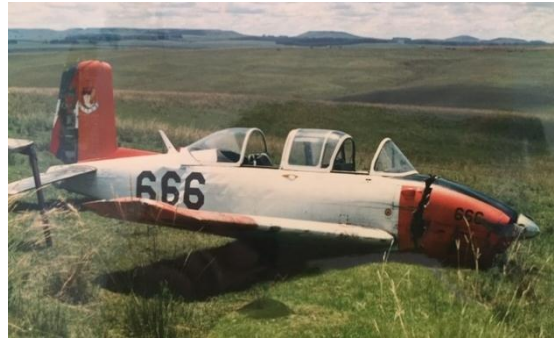
Accidente ocurrido el día 07 de enero de 1987, Aeronave T-34B FAU 666, en una misión de servicio de SURV a SUDU; la aeronave se desvía de la ruta planeada, agotando su combustible por lo que la tripulación decide realizar un aterrizaje en un campo no preparado. La aeronave procedía a realizar un procedimiento de tránsito rectangular por izquierda, con una altura inferior a la normal por la base de nubes existente (aprox. 150 mts. Sobre el terreno). Al interceptar lo que sería una base normal y prácticamente al virar al final, ingresa en una capa nubosa perdiendo de vista el campo y vira por derecha. Allí se produce el apagado del motor por falta de combustible, virándose nuevamente por izquierda hacia el campo anteriormente elegido, que se volvía a tener a la vista, sin llegar al mismo. El avión impactó sobre el terreno en actitud de pérdida de sustentación, producida por la baja velocidad al llevar nariz arriba con el intento de llegar al campo elegido. Impacta a unos 5 metros de una zanja, rebotando para impactar nuevamente con la nariz de la aeronave cruzando la misma, produciendo un desprendimiento en la parte superior entre el motor y el fuselaje. Prácticamente en forma simultánea choca el ala izquierda contra una irregularidad del terreno haciendo que la aeronave gire casi 180º en forma lateral mientras se desplaza en el terreno.

e. Daños a la aeronave: La Aeronave sufrió daños mayores.
